JOURNAL DE L'ENTREPRISE

En recevant l'invitation du Président du SMTC, Maire de Clermont-Ferrand, Monsieur Serge Godard pour l'inauguration de la première ligne du Tramway clermontois le 14 octobre 2006, intitulé « **Pari gagné** », j'ai souhaité emprunter ce titre à l'occasion de l'éditorial du Journal de l'Entreprise.

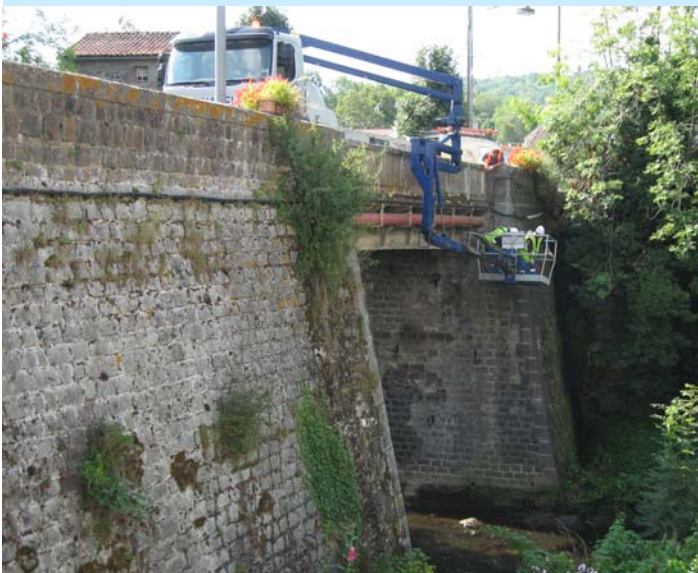
Une nacelle négative

Le service entretien, mis à contribution pour des travaux d'illumination, a cette fois testé un matériel nouveau, à savoir une nacelle négative.

Cette machine n'est bien évidemment pas dans nos dotations, mais la nécessité d'une utilisation ponctuelle nous a permis d'en tester toute la maniabilité, confort et sécurité de travail, ainsi que productivité.

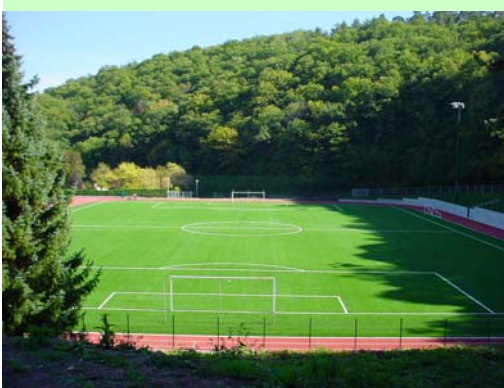
PLATEAU SPORTIF DU COLOMBIER

Le secteur Eclairage Travaux Neufs a réalisé l'éclairage du plateau sportif du Colombier sur la Commune de Chamalières qui comprend : 1 terrain de football en gazon synthétique et une piste d'athlétisme également synthétique.

L'éclairage est constitué de 4 mâts d'une hauteur moyenne de 23 mètres avec couronne mobile équipée de 6 projecteurs Philips Optivision 2000w.

La particularité de cet éclairage vient du système à couronne mobile peu utilisé mais rendu nécessaire pour cause d'inaccessibilité aux mâts. On utilise un chariot mobile équipé d'un moteur électrique pour descendre et monter la couronne.

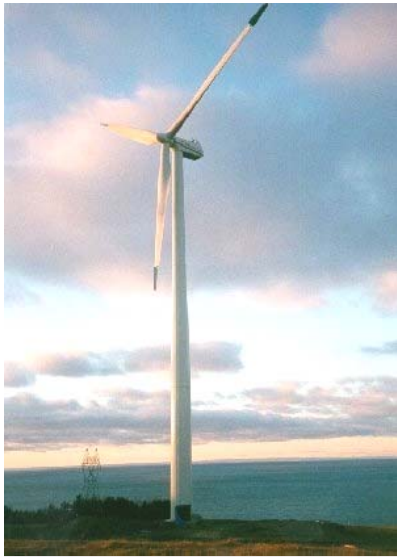
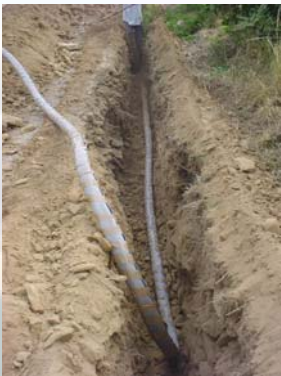
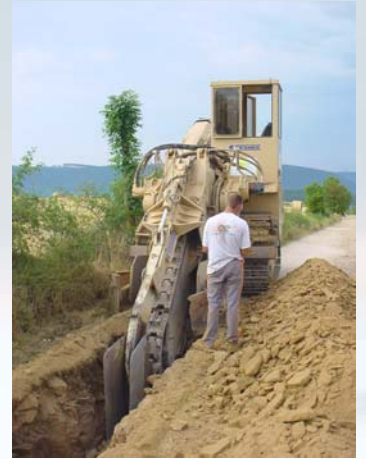
Du vent dans les pales....

A l'issue d'un chantier de deux mois, les sept éoliennes ont pu être reliées au poste de Mende, distant d'une dizaine de kilomètres.

Ce n'est pas moins d'une trentaine de boîtes de jonction HTA que nous avons du mettre en place !

Une trancheuse a été employée pour l'enfouissement du câble 3X240 Alu.

Afin de protéger ce dernier, notre choix s'est porté sur le géotextile en remplacement du sable habituellement utilisé.

Cette technique met en œuvre une fibre textile. Cette fibre a servi à enrober les dix kilomètres de câble nécessaires au chantier, elle a été mise en place manuellement par notre équipe.

Peu utilisé car méconnu, le géotextile présente pourtant de nombreux avantages : homologué par EDF, il supprime les contraintes liées aux livraisons de sable, permet une protection « plus propre » du câble et assure un meilleur rendement.

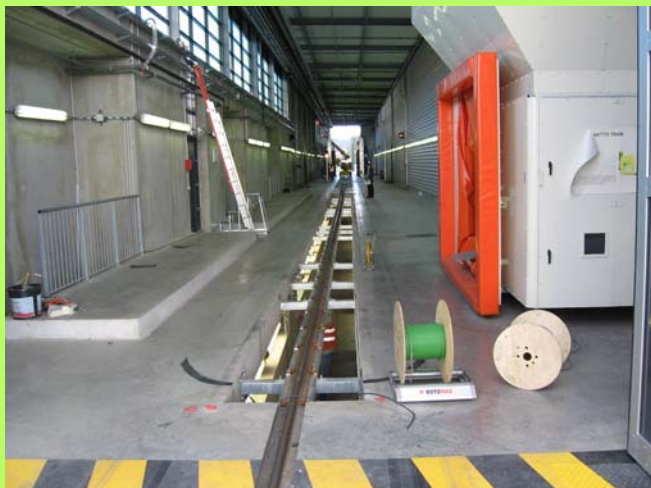
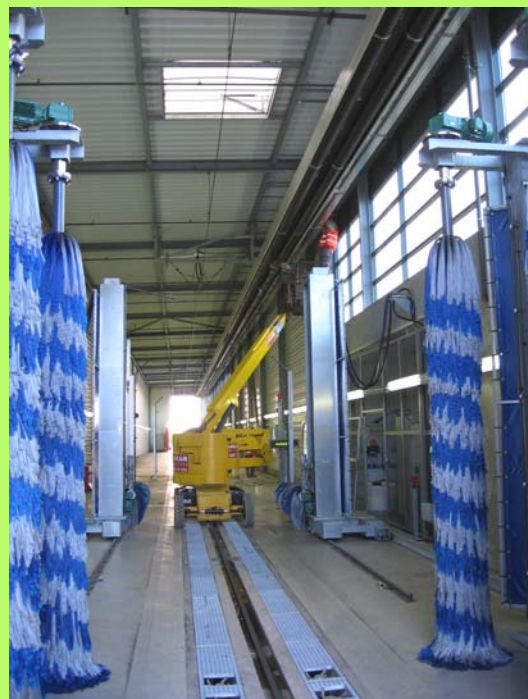
CAMERAS TRAMWAY

Une de ces recherches porte sur le suivi quasi permanent de l'état des galets de guidage, afin de pouvoir contrôler, visionner et enregistrer l'usure

et le vieillissement des matériaux. Le Service Entretien, en maillage avec la Société G.T Aquitaine de Bordeaux, a donc été sollicité pour câbler et installer des caméras vidéo, baie de brassage et tableau de répartition, destinés à la surveillance.

Ces installations ont été réalisées dans le tunnel de maintenance du tram, lequel est équipé de fosse, rouleaux de nettoyage et aspirateur, vers lesquels chaque rame passe à son retour pour entretien et lustrage.
